## INFORME

Personado en el edificio sito en la Avda Ramón de Carranza nº 32 y 33 de Cádiz, a requerimiento de D<sup>a</sup> María del Carmen Caravaca de Coca, en representación de los propietarios de tres viviendas y dos de las oficinas existentes en el edificio, ha podido comprobar lo siguiente:

INFORME SOBRE DESPERFECTOS EXISTENTES EN EL EDIFICIO SITO EN LA AVDA RAMÓN DE CARRANZA Nº 32 Y 33 DE CÁDIZ

CARLOS SÁNCHEZ-POLACK MORATE. ARQUITECTO.  
JUNIO de 2004

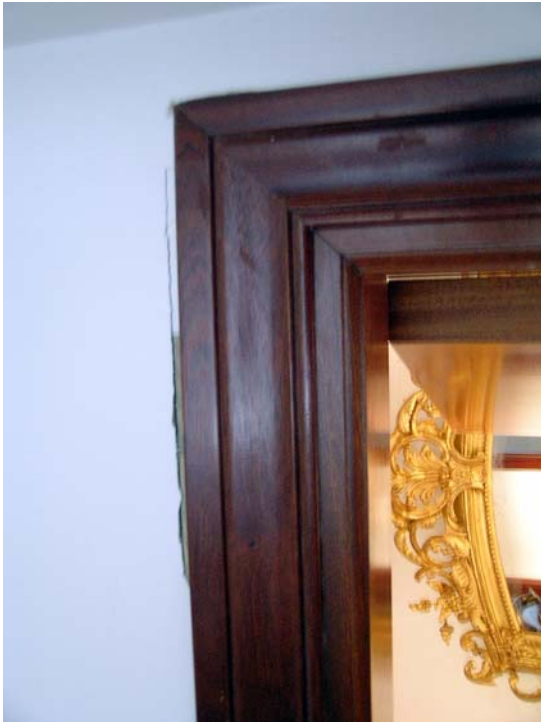
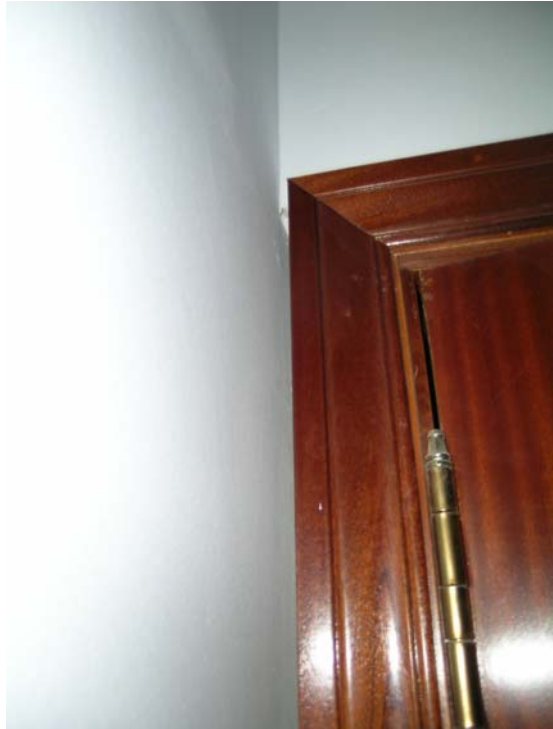
Los tapajuntas de las puertas de paso de las viviendas están separados del premarco debido a la irregularidad de los paramentos. Existen huecos en los que caben los dedos de la mano y puntos donde se puede apreciar a simple vista el premarco que debería estar precisamente oculto por el tapajuntas.

- Solerías: Unificar la solería en cuanto a tonos en la escalera, sustituir las piezas rotas de las viviendas y todos los rodapiés.
- Carpintería interior: recolocación de tapajuntas, colocación de taconillos y sustitución de la barandilla de escalera en el tramo de acceso a la azotea.
- Pulimentado del pavimento de terrazo de la planta cuarta.
- Eliminación y construcción de una nueva escalera interior entre vivienda de planta cuarta y ático, realizada en madera noble y con colocación de techo aislante en el baño bajo el descansillo.
- Pintado de las oficinas.

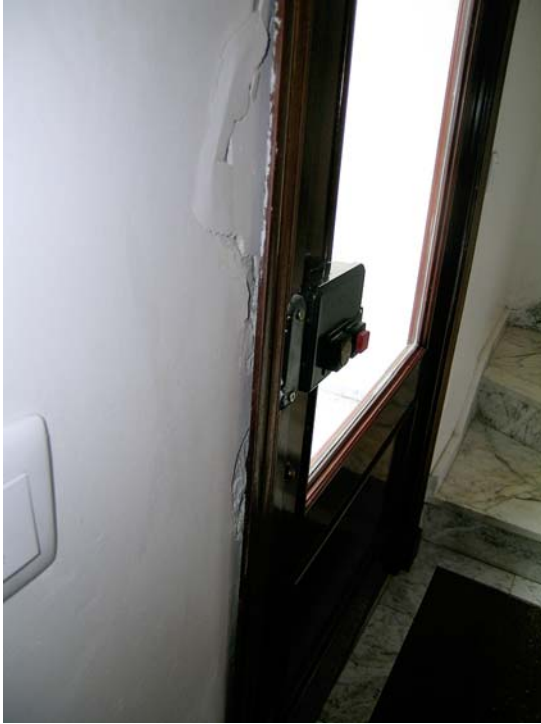
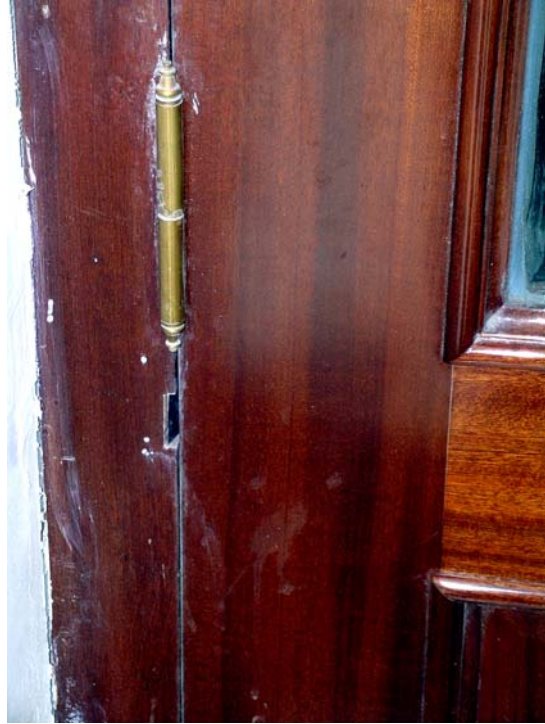
La barandilla de la escalera ante la puerta de la azotea carece de entidad y de solidez para estar situada en un elemento común. A parte de moverse, su anclaje puede desprenderse si se alguien se ase fuertemente a ella. Carece de seguridad para los pequeños, dada la distancia entre sus elementos.

El portón de entrada al edificio presenta su mocheta interior con desprendimiento del revestimiento debido a la ineficaz colocación del marco sobre el muro. La falta de rigidez y escaso número de puntos de anclaje hace que con los portazos debido al viento de levante que azota de cara al edificio (la puerta abre hacia fuera), el revestimiento salte al vibrar el marco.

- Desmontado y recolocación de la puerta de entrada al edificio.
- Colocación de videoportero en la vivienda del ático y reparación del de la vivienda de la tercera planta.
- Colocación de iluminación en la escalera ante la puerta del ático.
- Colocación de nuevos enchufes en las oficinas.

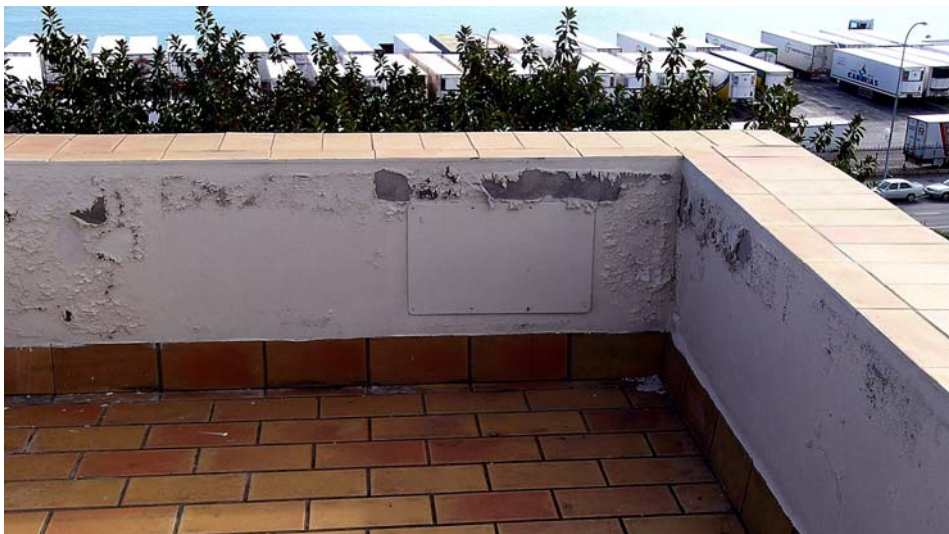
Los enfoscados realizados a base de mortero cemento, al menos en los pretilos de las azoteas, se están desprendiendo. Probablemente por haberse aplicado sobre antiguos muros realizados con cal, han producido la consiguiente reacción con la disgregación del nuevo revestimiento y la pintura aplicada.

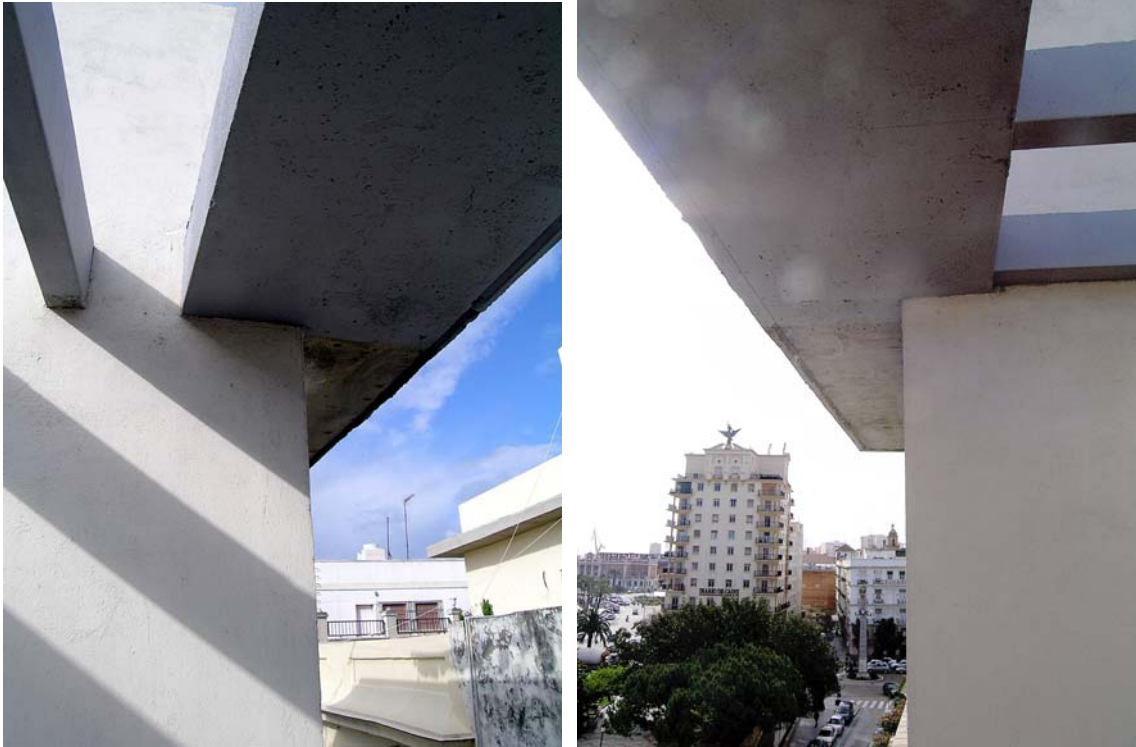
Las cornisas no han sido pintadas por completo. Su cara inferior sólo presenta pintura en las zonas que son accesibles desde la terraza del ático, quedando el resto sin esta protección decorativa. Tampoco está rematada de pintura la mocheta de la puerta de acceso al cuarto de máquinas del ascensor.

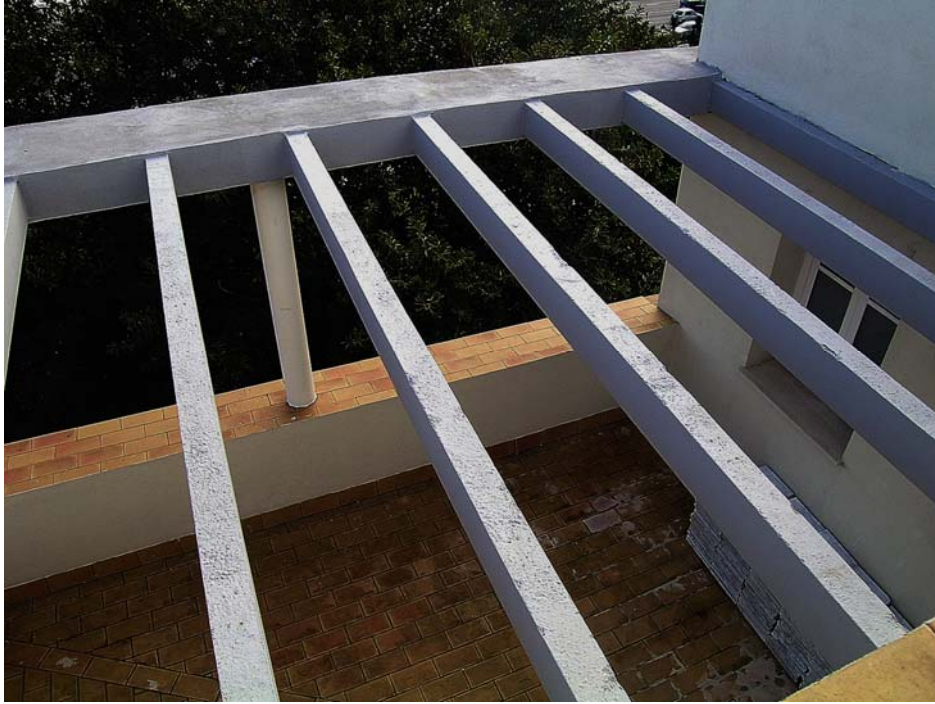
Las vigas que conforman la pérgola del ático, carecen por su cara superior de solado o protección alguna, salvo la pintura, que asegure su conservación ante el deterioro por la acción del agua de lluvia y la humedad dada la proximidad al mar del edificio. Por la irregularidad superficial del hormigón y como consecuencia de la imposibilidad de expulsar el agua que sobre estos elementos se acumula, ésta acabará por introducirse en el hormigón. Como consecuencia se producirá en breve plazo la oxidación y corrosión de las armaduras, provocando su aumento de volumen y el estallido del hormigón. A simple vista pueden apreciarse ya fisuras y oxidaciones superficiales. La cornisa de la fachada posterior presenta graves desprendimientos de la pintura debido a que el agua se introduce entre el hormigón y la pintura debido a la falta de pendiente y la inexistencia de protección.

- Sustitución de todas las ventanas y balconeras, sellado con la fábrica y reparación de daños producidos por la humedad en el interior de viviendas.
- Eliminación con chorro a presión de la pintura de fachada, tratamiento antisalino del soporte y pintado con pintura elastómera.
- Reparación de la Impermeabilización de la cubierta correspondiente a la terraza del ático, mediante colocación de lámina asfáltica perimetral en la zabaleta.
- Reparación de la cubierta del ático mediante la colocación de aislamiento de poliestireno extrusionado de 4 cm y prolongación de impermeabilización perimetral en la zabaleta
- Protección por su cara superior de los elementos de hormigón armado de pérgolas.
- Aseguramiento de cables eléctricos en fachada.

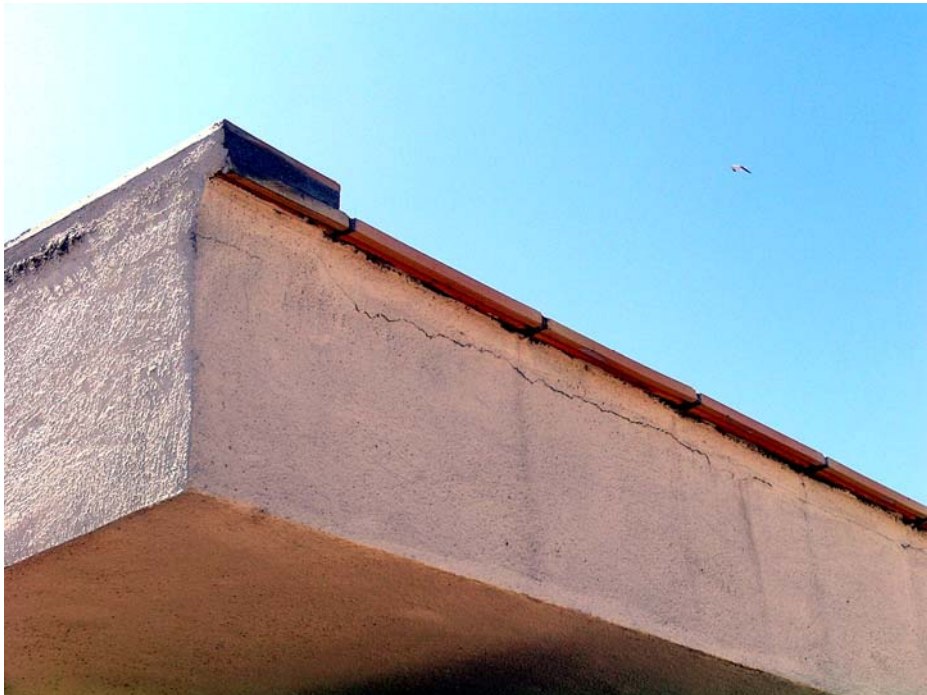
El alero de la cubierta del castillete de escaleras aparece agrietado por una defectuosa resolución del remate de la tela asfáltica.

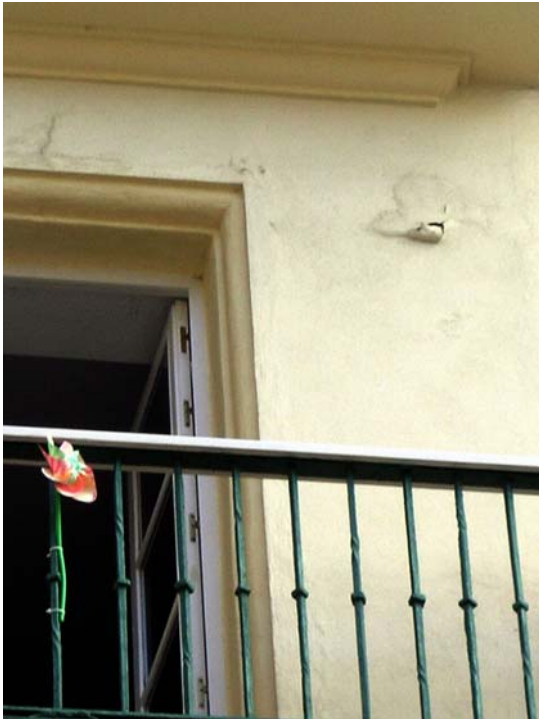
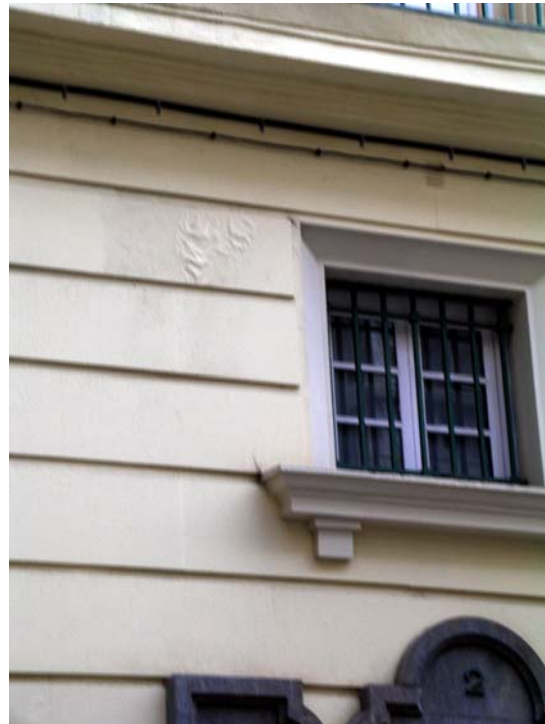
La pintura de la fachada presenta bolsas que denotan que en estas zonas ha comenzado a desprenderse, probablemente por un problema de adherencia por incompatibilidad con el soporte por falta de preparación de éste, más que por la calidad de la propia pintura.

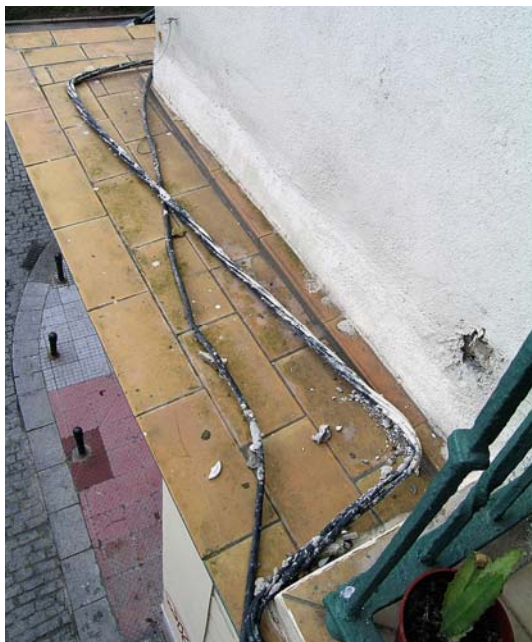
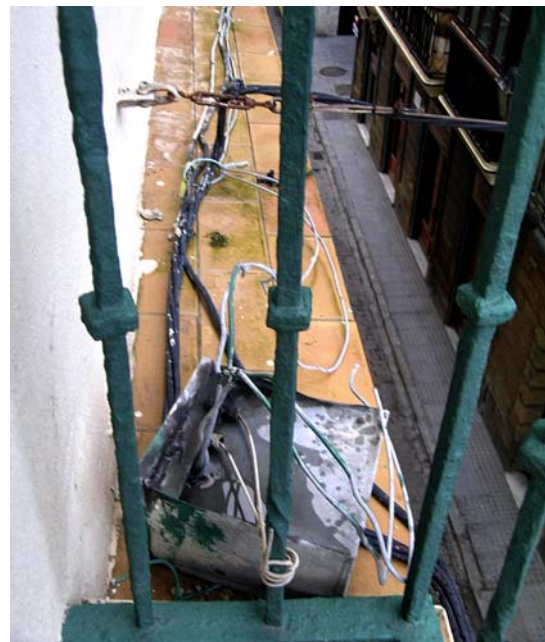
Los cables del tendido eléctrico que discurren por la fachada sobre la cornisa están sueltos, lo que representa un grave peligro para los usuarios de la planta. El azote del viento contra la cerrajería puede acabar provocando el deterioro de la protección de los cables y que se produzca su contacto con la cerrajería.

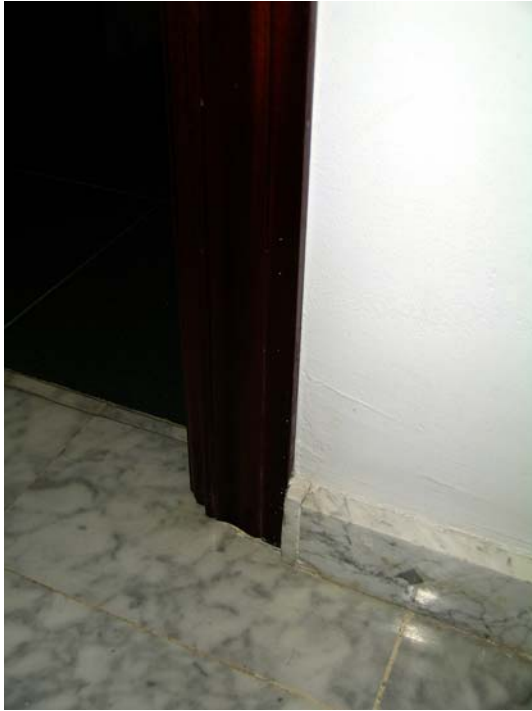
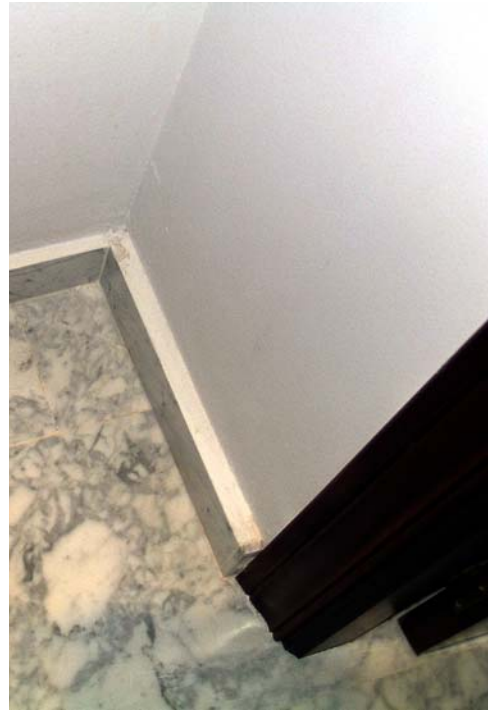
En las viviendas los rodapiés no son piezas específicas dispuestas para ese fin, sino las propias losas cortadas a las dimensiones de un rodapié. Dado el grosor de estas losas y la irregularidad de los paramentos verticales, resulta que se hay puntos en los que se aprecien grosores de más de 4 cm, con el consiguiente mal efecto estético. Como el rodapié se ha colocado previamente a los tapajuntas de las puertas y estos carecen de "taconcillo" de remate en su unión con el pavimento, se han colocado unas piezas de unos 2/3 cm de longitud para rematar la separación entre el tapajuntas de madera y la última pieza de rodapié colocada.

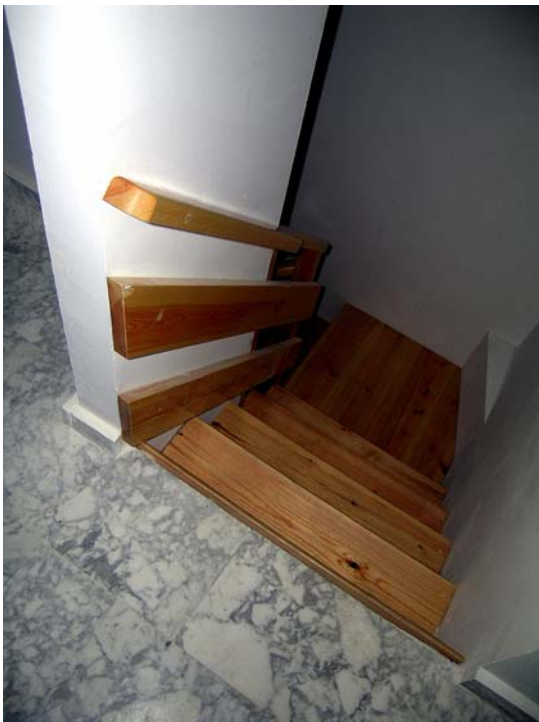
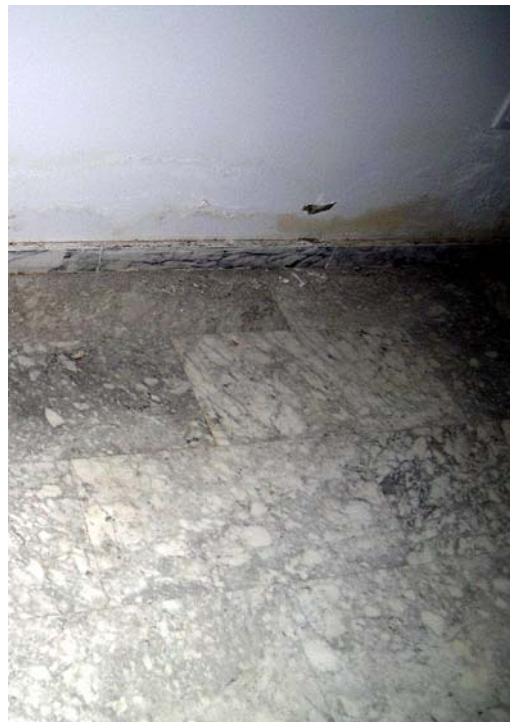
La escalera que se ha construido para la unión interior de las dos viviendas, está realizada en madera de pino barnizada en su color, por lo que no guarda relación alguna con el resto de la carpintería interior de madera de las viviendas barnizada con un tinte en color oscuro. Además la barandilla en su tramo superior tiene una altura muy inferior a la necesaria para poder asirse y garantizar la debida seguridad a sus usuarios.

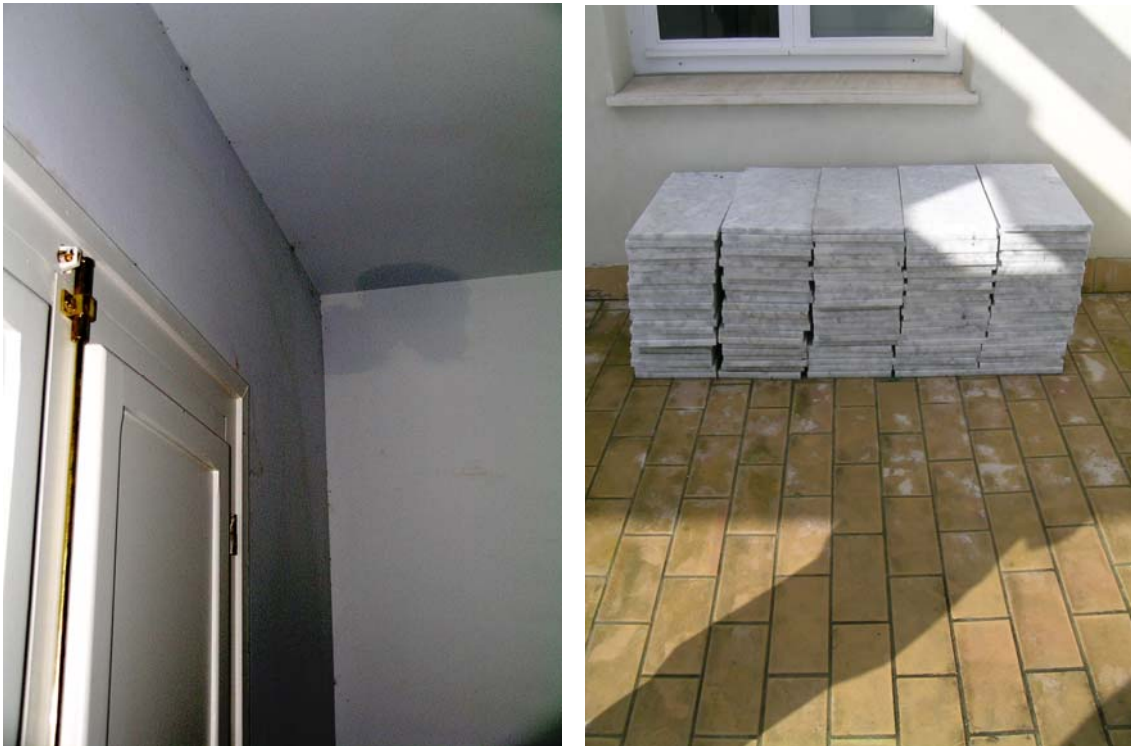
La terraza del ático está produciendo humedades al interior de la vivienda debido a la filtración del agua de lluvia en el encuentro con los muros de cerramiento. Esta humedad se produce por un problema de impermeabilización en la zona de la zabaleta ya que, realizadas las catas correspondientes, se ha podido comprobar que la tela asfáltica queda, tras la introducción del aislamiento al tratarse de una cubierta invertida, por debajo del nivel de la solería. Hay que hacer constar que la solera colocada sobre el aislamiento está disgregada y carece fieltro separador con el aislante. También se aprecian filtraciones en el encuentro de la cornisa de la pérgola y el muro de cerramiento en el dormitorio (cocina original) situado junto a la escalera.

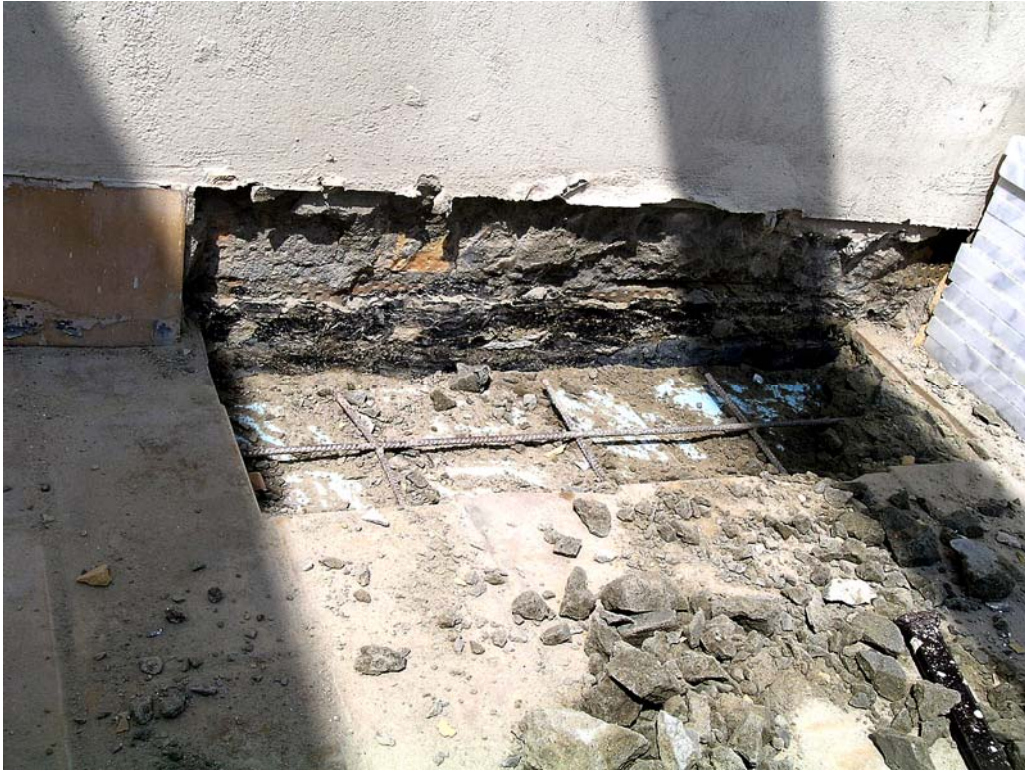
Cata en la terraza del ático.

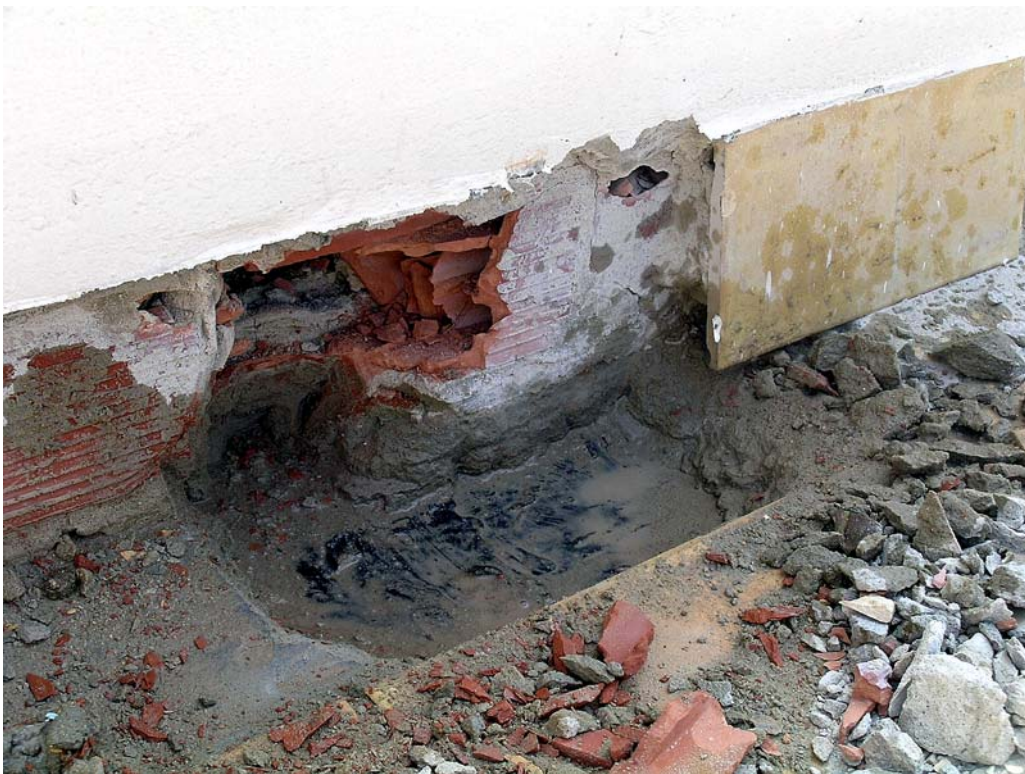
También se ha podido comprobar, tras la cata correspondiente realizada en la cubierta del ático, que la cubierta colocada no es invertida como se indica en la memoria de calidades, sino que se trata de una cubierta plana tradicional, como se aprecia en la fotografía de la página siguiente.

Cata en la cubierta del ático

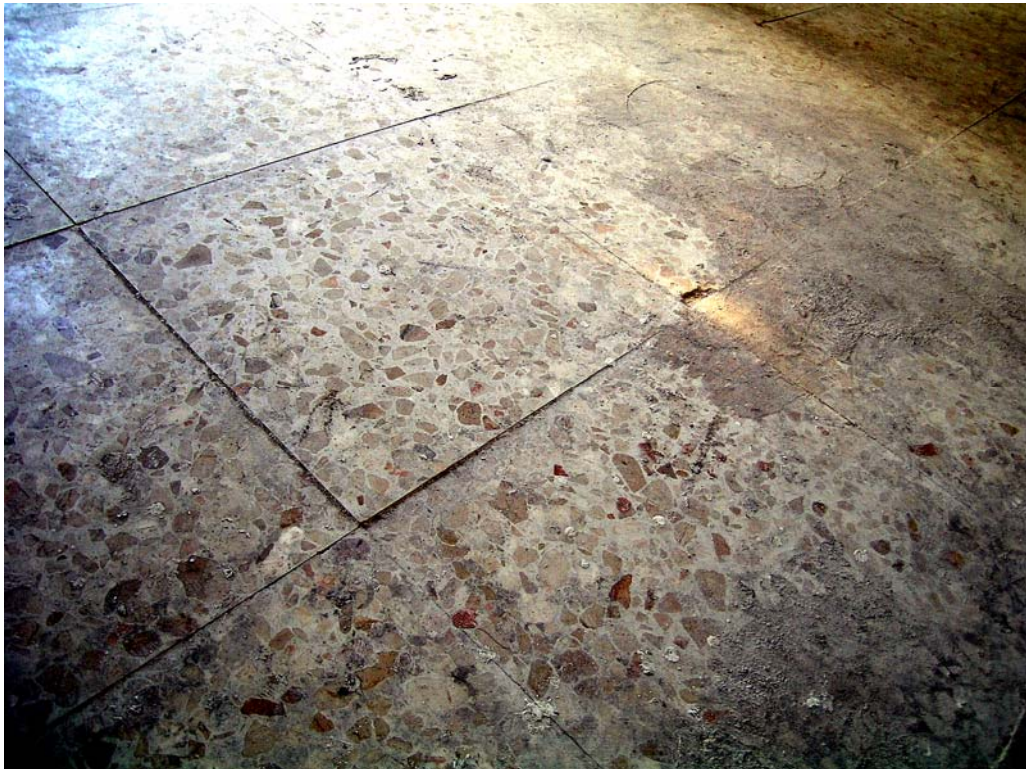
La propiedad contrató la colocación de una solería perdida que sirviera de base para la colocación posterior de un suelo de parquet, habiéndosele colocado un terrazo de ínfima calidad que presenta numerosas irregularidades tanto en su colocación como en la superficie de sus piezas. Ni siquiera ha sido pulimentado para obtener la mínima planeidad necesaria para la colocación del parquet.

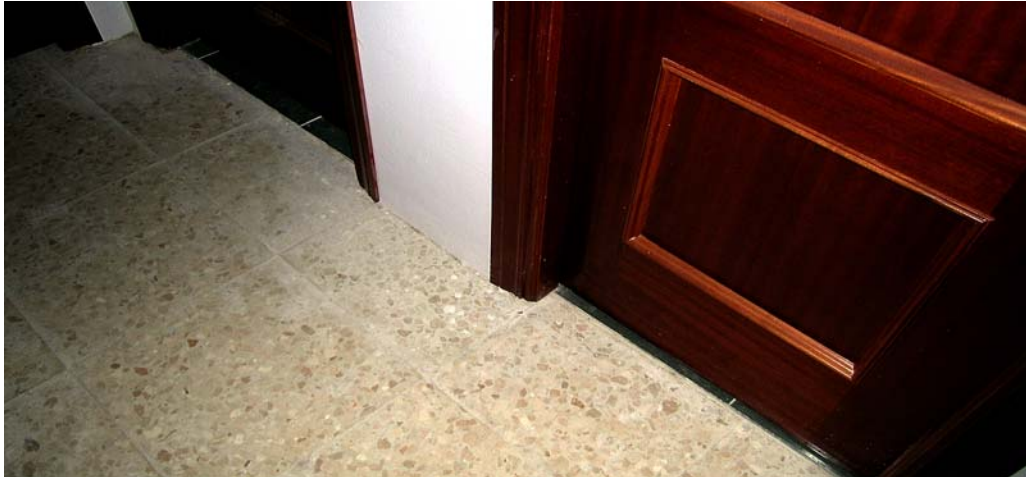
La solería está mal ejecutada en relación con la carpintería, ya que la junta entre la solería general y la de baños y cocina queda fuera del plano de la hoja, por lo que se advierte desde el pasillo la unión de ambos materiales, si bien debe quedar oculta tras la colocación del parquet.

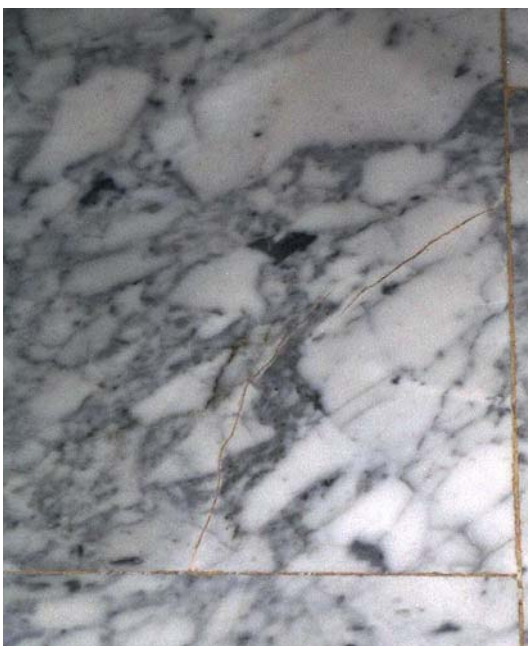
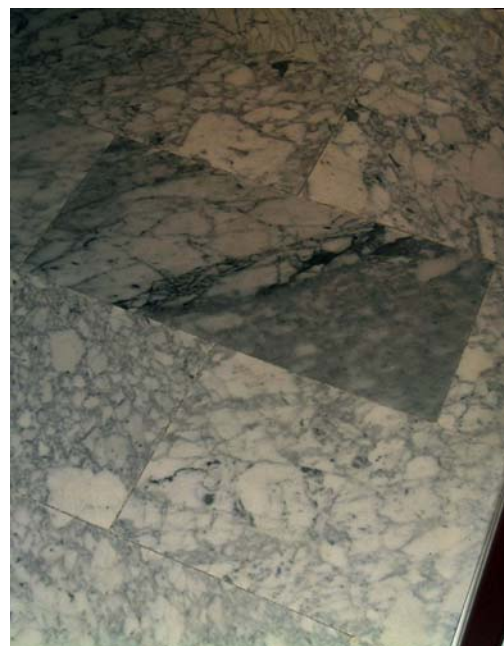
En la vivienda a parte de los defectos generales mencionados en el apartado de carpintería, se aprecian varias losas rotas en el salón, y algunas de tonos evidentemente distintos a los demás. No funciona el videoportero y existen fugas en el desgüe del aire acondicionado que producen humedades en el pasillo.

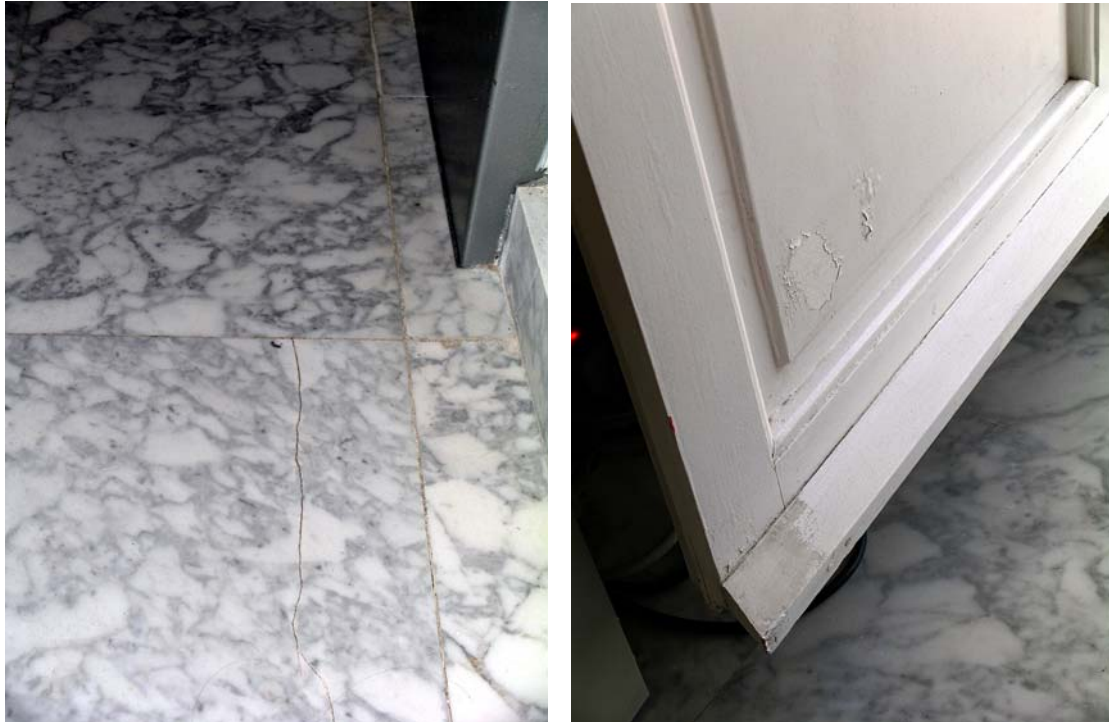
En el descansillo ante la puerta de entrada aparecen dos losas rotas.  
La pintura se está desprendiendo del soporte en algunos paramentos.
