## ACTUALIZACIÓN Y AMPLIACIÓN DEL

INFORME SOBRE DESPERFECTOS EXISTENTES EN EL EDIFICIO SITO EN LA AVDA RAMÓN DE CARRANZA Nº 32 Y 33 DE CÁDIZ, REALIZADO EN JUNIO DE 2004

CARLOS SÁNCHEZ-POLACK MORATE. ARQUITECTO.  
OCTUBRE de 2006

ACTUALIZACIÓN Y AMPLIACION DEL  
"INFORME SOBRE DESPERFECTOS EXISTENTES EN EL EDIFICIO SITO EN LA AVDA  
RAMÓN DE CARRANZA Nº 32 Y 33 DE CÁDIZ",  
VISADO CON EL Nº 3275/04, CON FECHA 28 DE JULIO DE 2004  
EN EL COLEGIO OFICIAL DE ARQUITECTOS DE CÁDIZ.

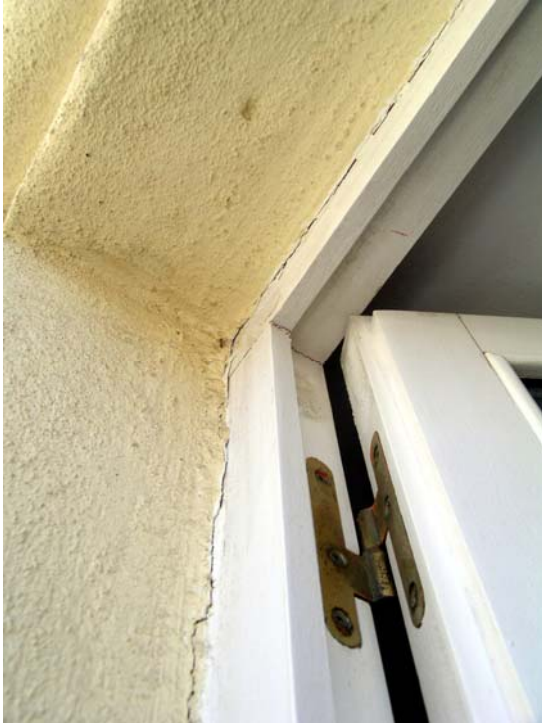
Unión carpintería-fábrica sin sellar

- Sustitución de todas las ventanas y balconeras, sellado con la fábrica y reparación de daños producidos por la humedad en el interior de viviendas.
- Eliminación del revestimiento de fachada, tratamiento antisalino del soporte, y enfoscado con mortero predosificado de cal en dos capas, y pintado de barandillas de balcones.

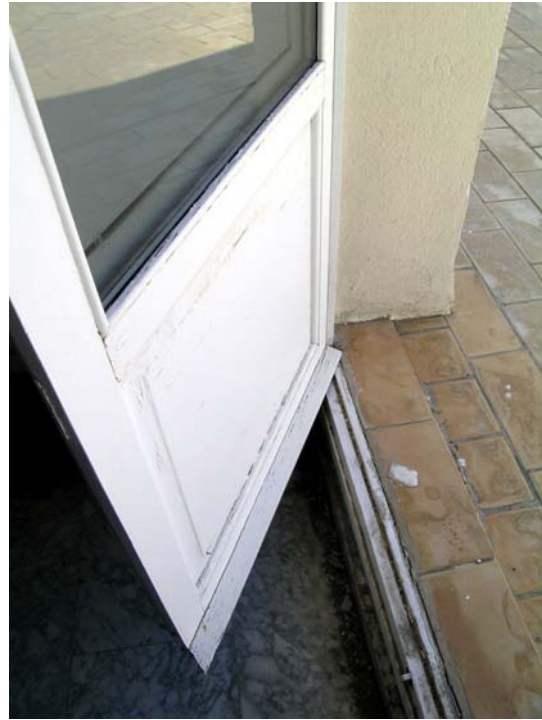
Las ventanas, como no podía ser menos, se han deteriorado notablemente, pudiendo comprobarse la deformación de algunos de sus elementos, y las señales de filtración de agua de lluvia en el interior de la vivienda cuarta planta y ático, al estar ésta todavía sin habitar. Hay que hacer notar que en informe inicial se había omitido la incorrecta situación constructiva de la unión de la carpintería y los alféizares, quedando en muchos casos los canalillos de desagüe de las ventanas por debajo del nivel del alféizar, lo que hace imposible el desalojo del agua hacia el exterior, introduciéndose en la viviendas. La sustitución de las ventanas permitiría también la corrección de este defecto constructivo. La falta de sellado en la unión de carpintería y fábrica ha aumentado la presencia de humedad en el interior de las viviendas. Los herrajes metálicos han incrementado sus picaduras superficiales. Según lo establecido en la partida 13.7 del apartado Mediciones y Presupuesto del proyecto (y 13.9 para los tapaluces), los arquitectos redactores prevén una carpintería "en madera de pino viejo" con cierre a base de "falleba y llave", elemento de cierre este último inexistente en todas las carpinterías. Entendemos que la carpintería colocada, no es de pino viejo.

Deterioro carpintería y situación del alfézar sobre carpintería

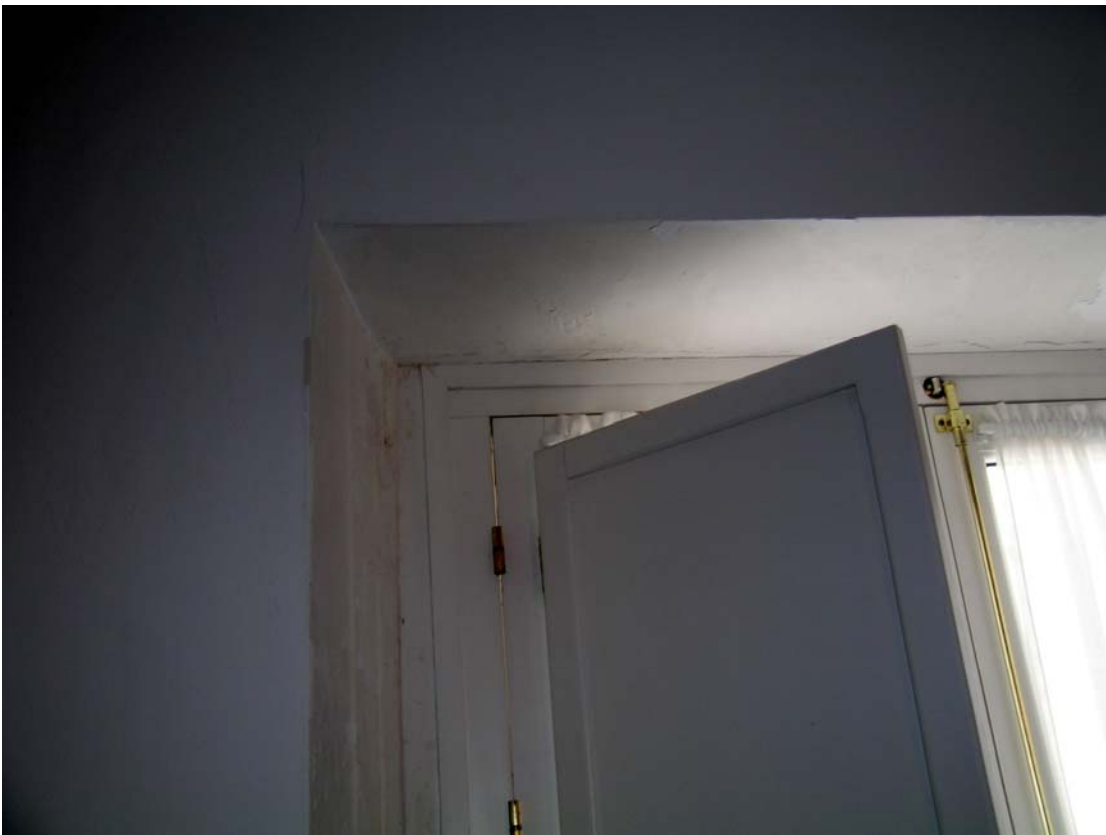
Humedad en el interior de las viviendas por falta de sellado de la unión carpintería-fábrica.

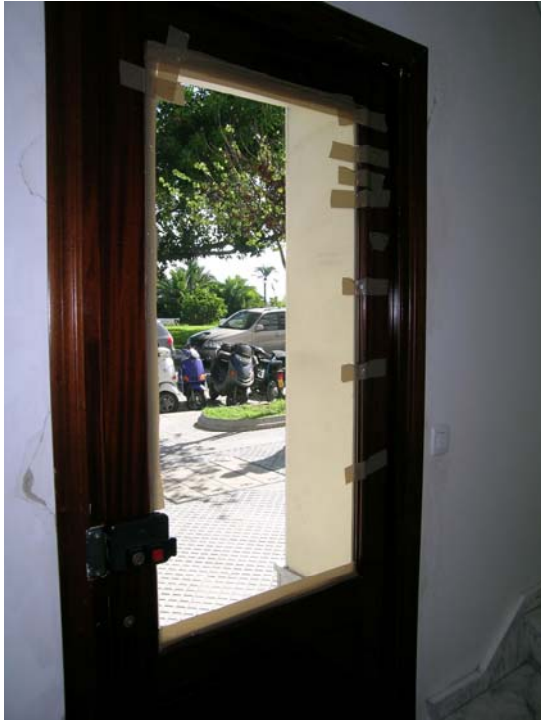
Puerta de entrada al edificio remendada

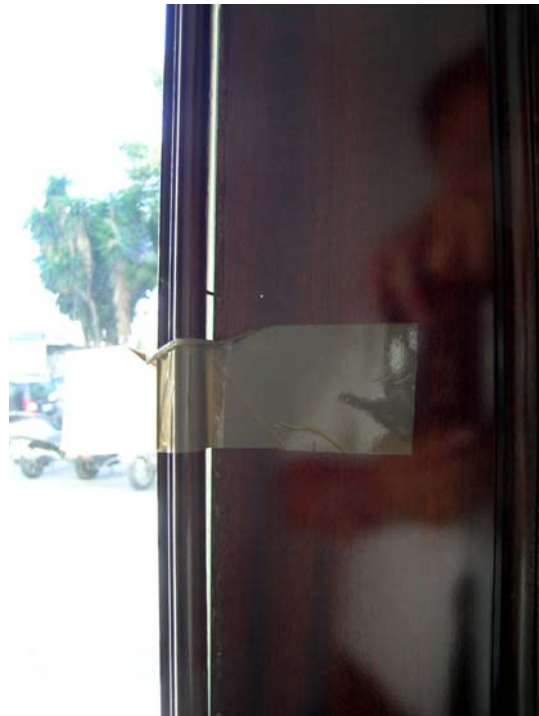
Las carpinterías interiores de las viviendas y la barandilla de escalera presentan el mismo estado. La puerta de entrada al edificio, además de lo expresado en el informe anterior, presenta en la actualidad una notable deformación del junquillo de madera que sujeta el vidrio, debido a la acción de los agentes climatológicos sobre su escueta estructura, por lo que el vidrio presenta el peligro de desprenderse.

Deformación del junquillo

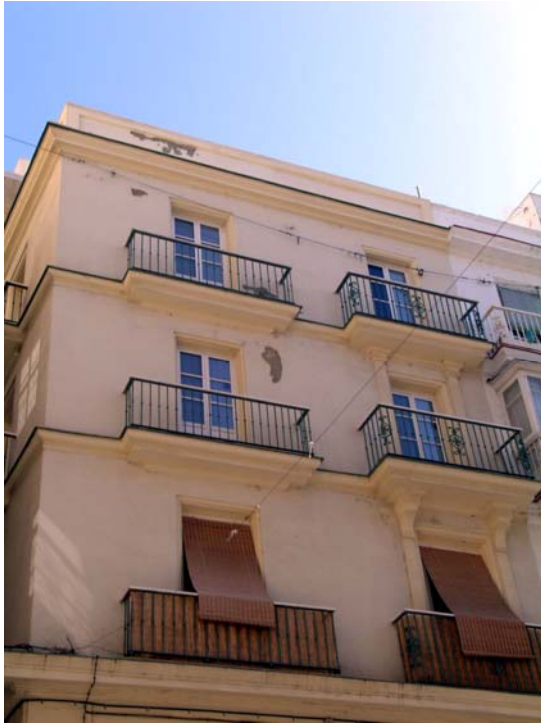
La fachada denota un aumento de las zonas en las que se produce el desprendimiento de la pintura y el mortero, principalmente en la fachada a la calle Nueva. En abril del presente año se han realizado tres ensayos sobre los materiales componentes del revestimiento de fachada:

Fachada a calle Nueva

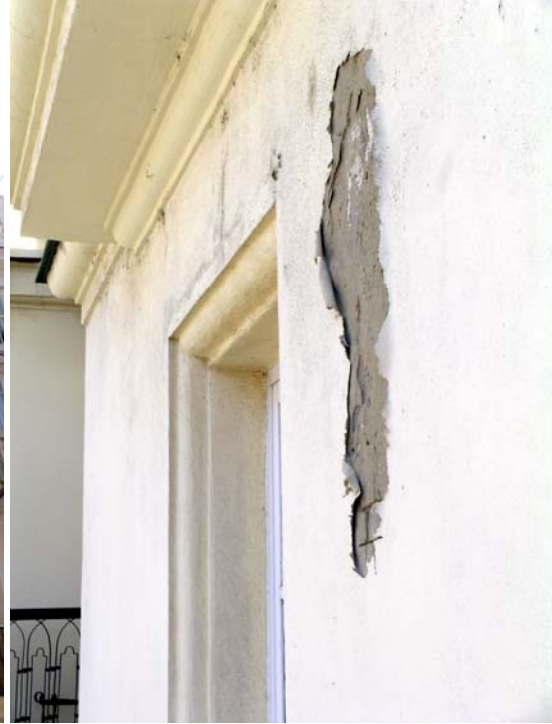
Deterioro de fachada en planta tercera

- 1.- La adherencia del mortero en las cinco muestras tomadas es nula o inferior a los mínimos normalmente aceptados.
- 2.- La composición del mortero revela elevados contenidos de cloruros y sulfatos, lo que favorece el desprendimiento de la pintura.
- 3.- La adherencia de la pintura entendemos que es buena en tres de los cinco ensayos realizados.

Entendemos que la conclusión del ensayo revela que el mortero de revestimiento de fachada carece de la adherencia necesaria sobre el soporte que se ha aplicado (muro antiguo del edificio) y además presenta un elevado contenido de cloruros y sulfatos que provocan el desprendimiento de la pintura. La adherencia del mortero es mejor en algunas zonas porque se trata de zonas en las que se aplica sobre fábricas de ladrillo de nueva ejecución.

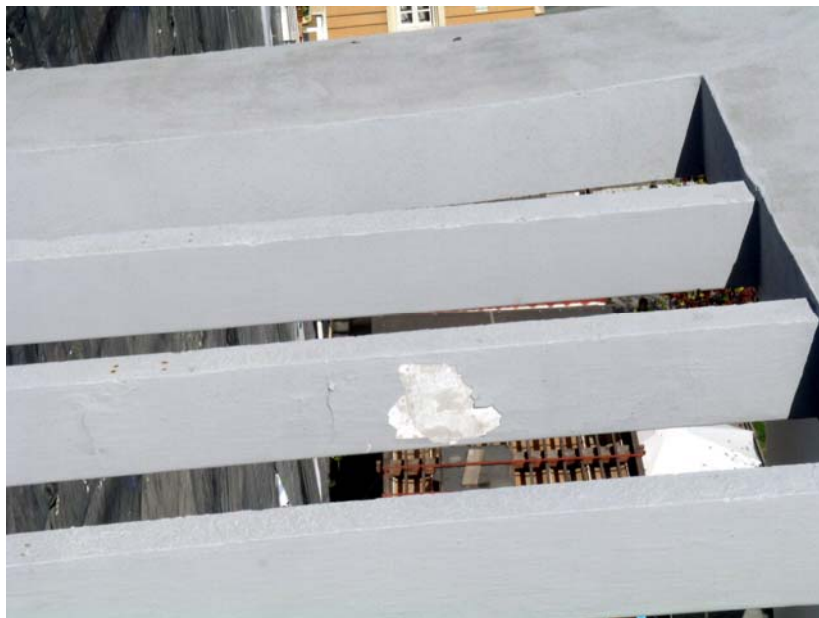
Algunas vigas de la pérgola del ático presentan ya desprendimiento de pintura. Y en la cornisa intermedia han aparecido algunas losas desprendidas.

Pérgola con desconches

- Protección por su cara superior de los elementos de hormigón armado de pérgolas y pintado de las viguetas.
- Vaciado de muro para ampliación de espacio vertical en bañera del cuarto baño de la vivienda del ático.

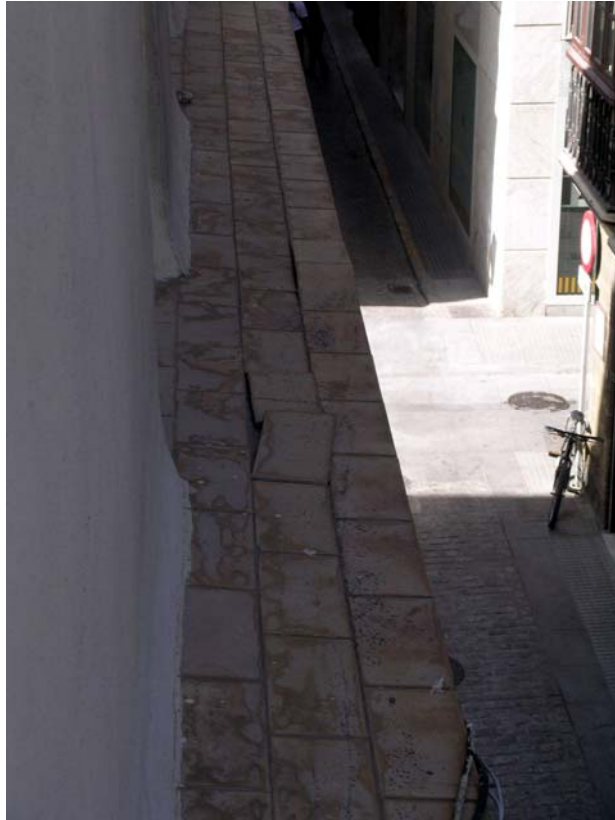
Cornisa intermedia con baldosas sueltas.
